## AUDITS 360

Dans le but d'assurer la qualité de nos installations, le projet des Audits 360 a été mis sur pied. Ce projet consiste à effectuer une série d'inspections visuelles dans tous les bâtiments (CHSLD, CLSC et CI) afin d'illustrer les conditions existantes ainsi que les éléments à améliorer. L'information recueillie sur place est mise sous forme de rapport afin de donner un aperçu rapide des corrections à apporter.

| RENSEIGNEMENTS GÉNÉRAUX DU BÂTIMENT VISITÉ | |
| Nom du bâtiment: | Campus de Saint-Hyacinthe |

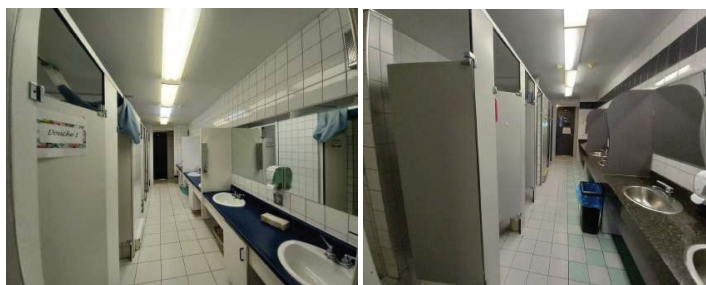
DOUCHES/SALLES DE BAIN

La plomberie ne représente pas un enjeu dans le bâtiment à l'exception des douches ainsi que de la non-conformité dans une salle de bain.

| Plomberie (douches+partitions) | | |
|---|---|---|
| Refaire les douches et partitions | Dans tous les blocs | |

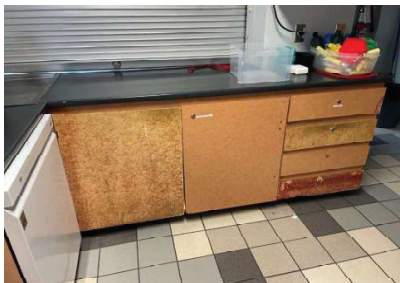
H-227 cuisinette - meubles désuets à remplacer

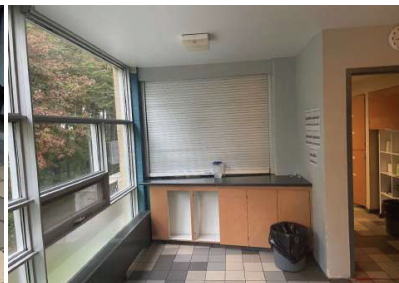
H128: meubles désuets dans la salle à manger

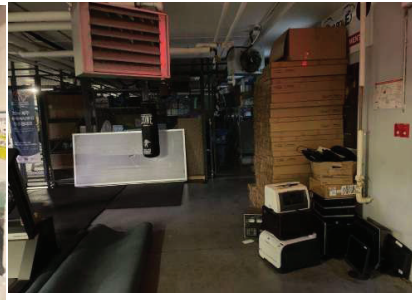
Appareils désuets accumulés dans une salle d'entraînement J-014

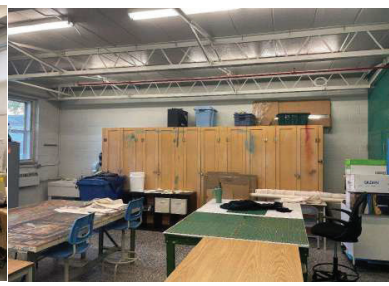
Bloc E niveau 000: E033 - recouvrir plancher avec un revêtement de plancher de type vinyle ou similaire

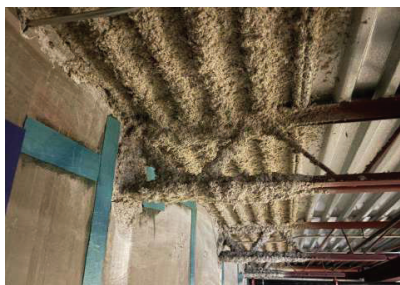
I302 - présence d'isolant ressemblant à l'amiante sur les poutres d'acier
