**RAPPORT D'ÉVALUATION  
ENVIRONNEMENTALE**

## **CONTAMINATION DES SURFACES PAR LE PLOMB**

**ÉTABLISSEMENT : TERRAPURE BR LP**

1200, rue Garnier  
Sainte-Catherine (Québec) J5C 1B4

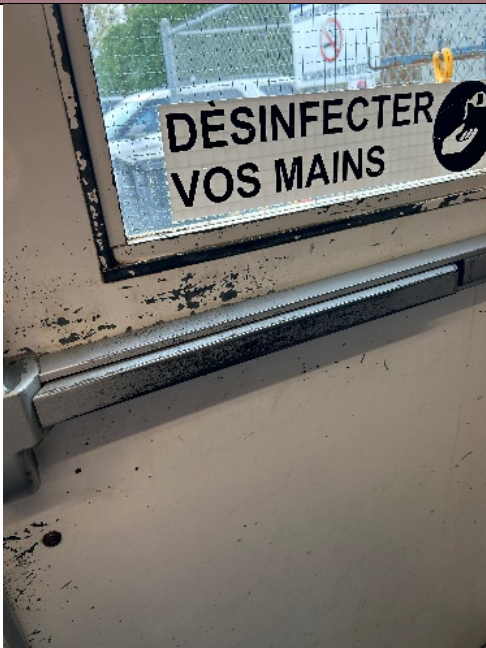
| ENDROIT DE PRÉLÈVEMENT<br><br>N° ÉCHANTILLON | CONTAMINATION DE SURFACE<br>(µG/100 CM <sup>2</sup> ) | PHOTO OÙ LE FROTTIS A ÉTÉ PRÉLEVÉ |
|---|---|---|
| Barre de poussée – Porte bâtiment sécurité côté stationnement<br>91056844 | 42,7<br>Approximativement<br>100 cm <sup>2</sup> | |

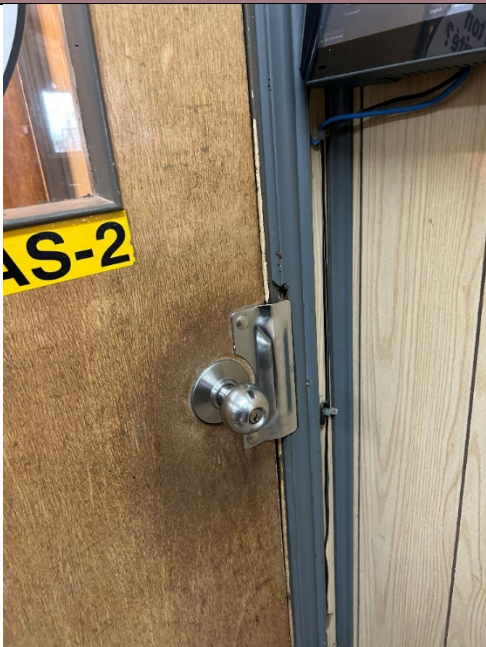
| ENDROIT DE PRÉLÈVEMENT<br><br>N° ÉCHANTILLON | CONTAMINATION DE SURFACE<br>( $\mu\text{G}/100\text{ CM}^2$ ) | PHOTO OÙ LE FROTTIS A ÉTÉ PRÉLEVÉ |
|---|---|---|
| Poignée de porte – Porte intérieure bâtiment sécurité<br>91056845 | 39,1<br>Approximativement<br>100 cm <sup>2</sup> | |

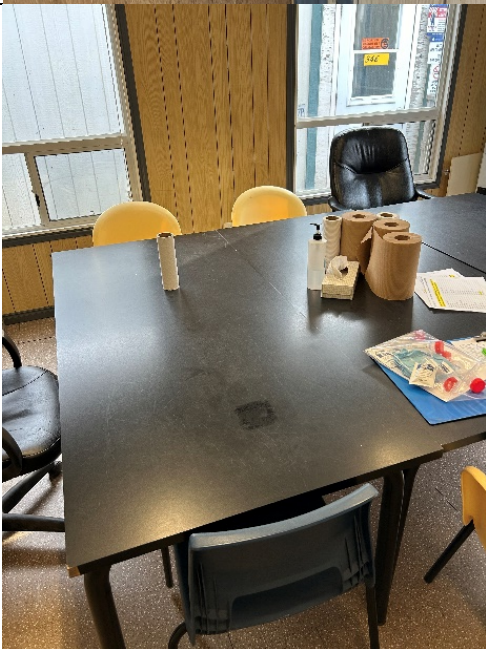
| ENDROIT DE PRÉLÈVEMENT<br><br>N° ÉCHANTILLON | CONTAMINATION DE SURFACE<br>( $\mu\text{G}/100\text{ CM}^2$ ) | PHOTO OÙ LE FROTTIS A ÉTÉ PRÉLEVÉ |
|---|---|---|
| Table – Cuisine roulotte des superviseurs<br>91056846 | 4,14 | |

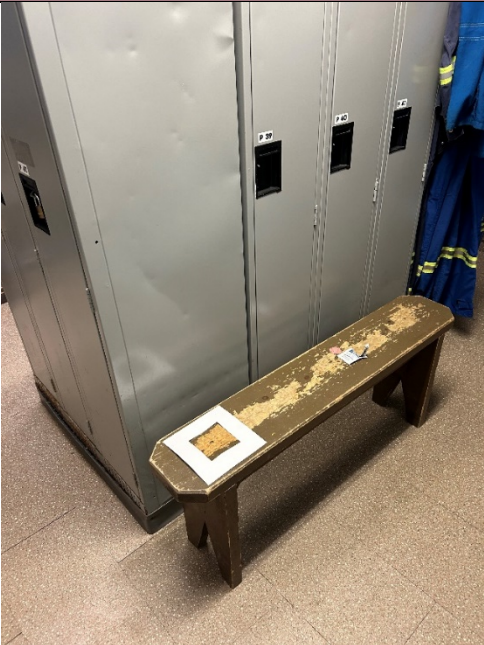
| ENDROIT DE<br>PRÉLÈVEMENT<br><br>N° ÉCHANTILLON | CONTAMINATION<br>DE SURFACE<br>(µG/100 CM <sup>2</sup> ) | PHOTO OÙ LE FROTTIS A ÉTÉ PRÉLEVÉ |
|---|---|---|
| Banc côté propre -<br>Roulotte des<br>superviseurs<br>91056848 | 471 | |

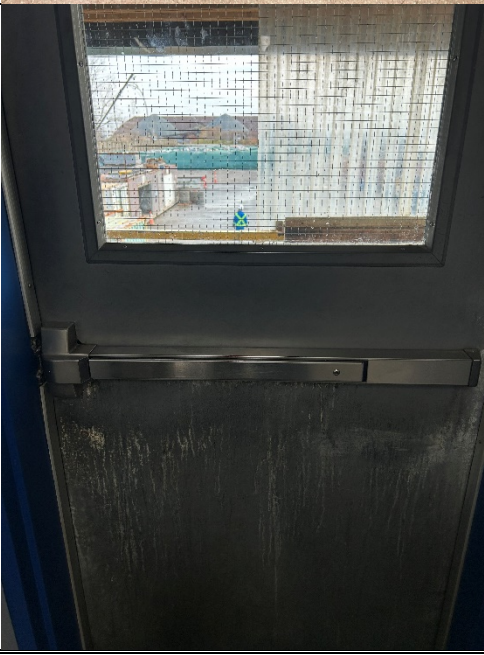
| ENDROIT DE<br>PRÉLÈVEMENT<br><br>N° ÉCHANTILLON | CONTAMINATION<br>DE SURFACE<br>(µG/100 CM <sup>2</sup> ) | PHOTO OÙ LE FROTTIS A ÉTÉ PRÉLEVÉ |
|---|---|---|
| Barre de poussée – Porte<br>2 <sup>ème</sup> étage entrée des<br>travailleurs<br>91059632 | 186<br>Approximativement<br>100 cm <sup>2</sup> | |

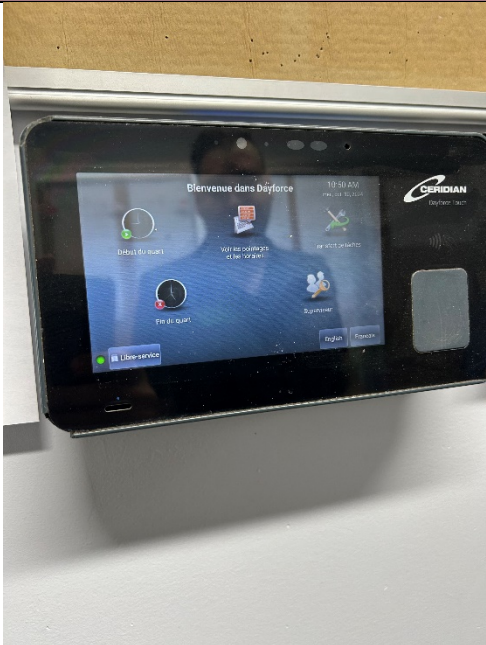
| ENDROIT DE PRÉLÈVEMENT<br><br>N° ÉCHANTILLON | CONTAMINATION DE SURFACE<br>(µG/100 CM <sup>2</sup> ) | PHOTO OÙ LE FROTTIS A ÉTÉ PRÉLEVÉ |
|---|---|---|
| Clavier pour l'horaire de travail - Ceridian<br>91059633 | 102 | |

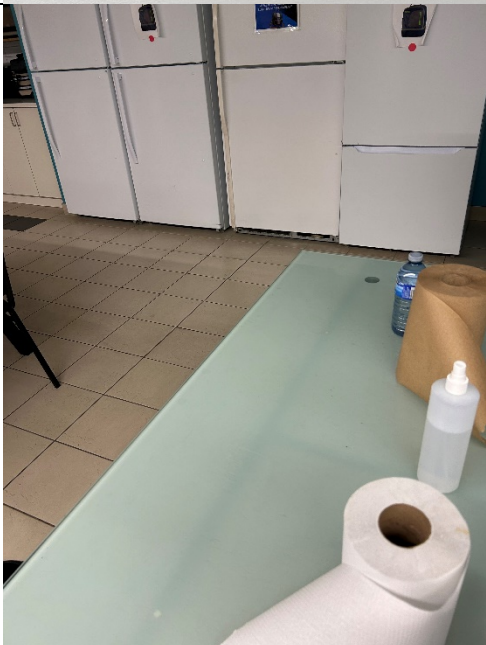
| ENDROIT DE PRÉLÈVEMENT<br><br>N° ÉCHANTILLON | CONTAMINATION DE SURFACE<br>(µG/100 CM <sup>2</sup> ) | PHOTO OÙ LE FROTTIS A ÉTÉ PRÉLEVÉ |
|---|---|---|
| Table à manger – 2 <sup>ème</sup> étage salle à manger<br>91059634 | 6,61 | |

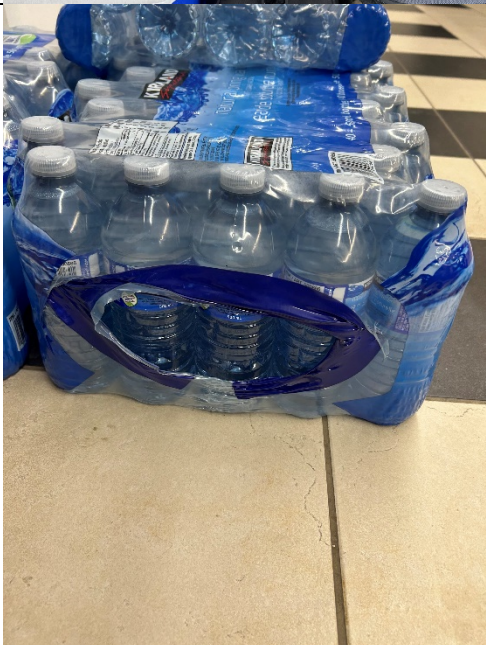
| ENDROIT DE PRÉLÈVEMENT<br><br>N° ÉCHANTILLON | CONTAMINATION DE SURFACE<br>( $\mu\text{G}/100 \text{ CM}^2$ ) | PHOTO OÙ LE FROTTIS A ÉTÉ PRÉLEVÉ |
|---|---|---|
| Caisse de bouteilles<br>d'eau - 2 <sup>ème</sup> étage salle à<br>manger<br>91059672 | 78,5<br>Approximativement<br>100 $\text{cm}^2$ | |

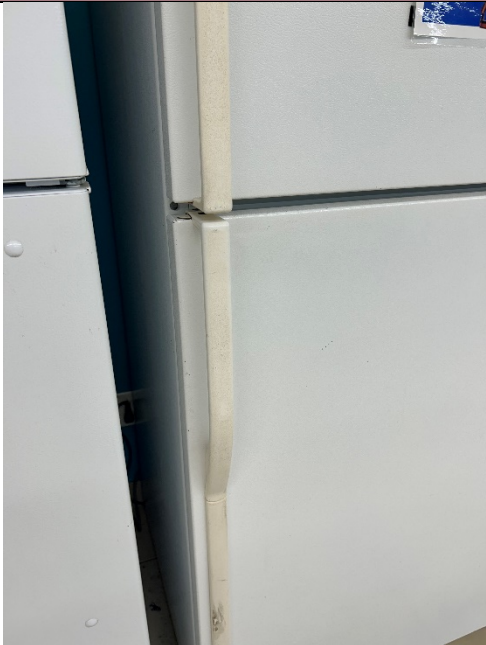
| ENDROIT DE<br>PRÉLÈVEMENT<br><br>N° ÉCHANTILLON | CONTAMINATION<br>DE SURFACE<br>( $\mu\text{G}/100\text{ CM}^2$ ) | PHOTO OÙ LE FROTTIS A ÉTÉ PRÉLEVÉ |
|---|---|---|
| Poignée de porte du<br>réfrigérateur - 2 <sup>ème</sup> étage<br>salle à manger<br>91059673 | 54,2<br>Approximativement<br>100 cm <sup>2</sup> | |

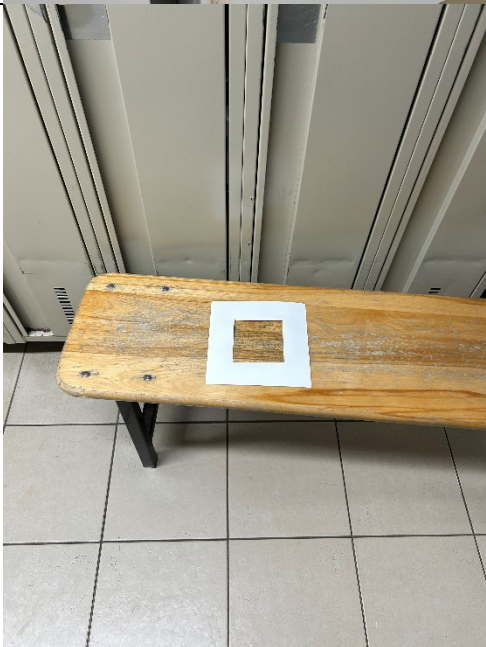
| ENDROIT DE<br>PRÉLÈVEMENT<br><br>N° ÉCHANTILLON | CONTAMINATION<br>DE SURFACE<br>( $\mu\text{G}/100\text{ CM}^2$ ) | PHOTO OÙ LE FROTTIS A ÉTÉ PRÉLEVÉ |
|---|---|---|
| Banc côté propre –<br>Vestiaire des travailleurs<br>91059674 | 40,6 | |

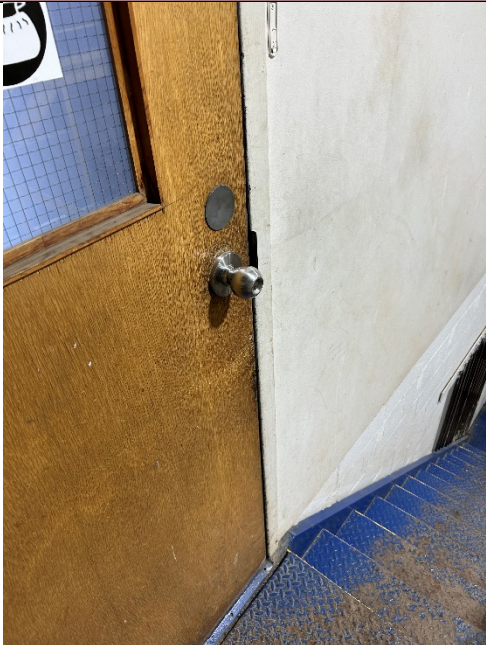
| ENDROIT DE PRÉLÈVEMENT<br><br>N° ÉCHANTILLON | CONTAMINATION DE SURFACE<br>(µG/100 CM <sup>2</sup> ) | PHOTO OÙ LE FROTTIS A ÉTÉ PRÉLEVÉ |
|---|---|---|
| Poignée de porte – 2 <sup>ème</sup><br>étage vers bureaux<br>91059675 | 57,4<br>Approximativement<br>100 cm <sup>2</sup> | |

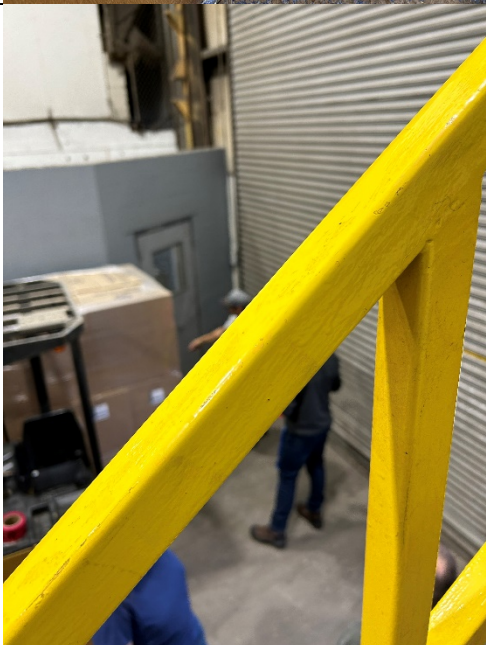
| ENDROIT DE PRÉLÈVEMENT<br><br>N° ÉCHANTILLON | CONTAMINATION DE SURFACE<br>(µG/100 CM <sup>2</sup> ) | PHOTO OÙ LE FROTTIS A ÉTÉ PRÉLEVÉ |
|---|---|---|
| Rampe jaune – 2 <sup>ème</sup><br>étage vers bureaux<br>91059676 | 76,6 | |

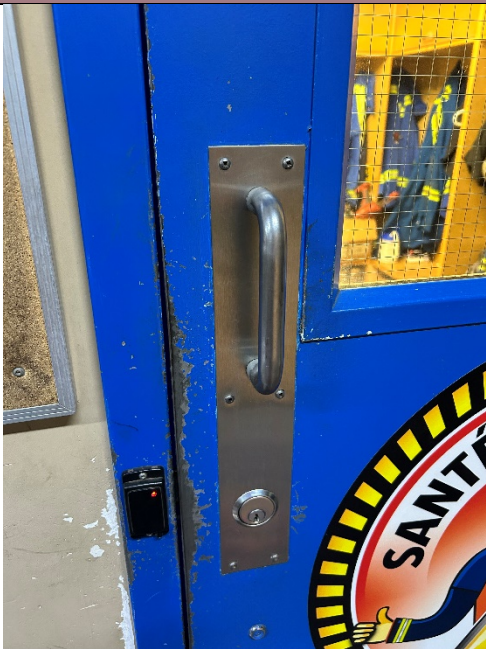
| ENDROIT DE PRÉLÈVEMENT<br><br>N° ÉCHANTILLON | CONTAMINATION DE SURFACE<br>( $\mu\text{G}/100\text{ CM}^2$ ) | PHOTO OÙ LE FROTTIS A ÉTÉ PRÉLEVÉ |
|---|---|---|
| Poignée de porte –<br>Bureau des<br>coordonnateurs<br>techniques<br>91059687 | 71,4<br>Approximativement<br>100 $\text{cm}^2$ | |

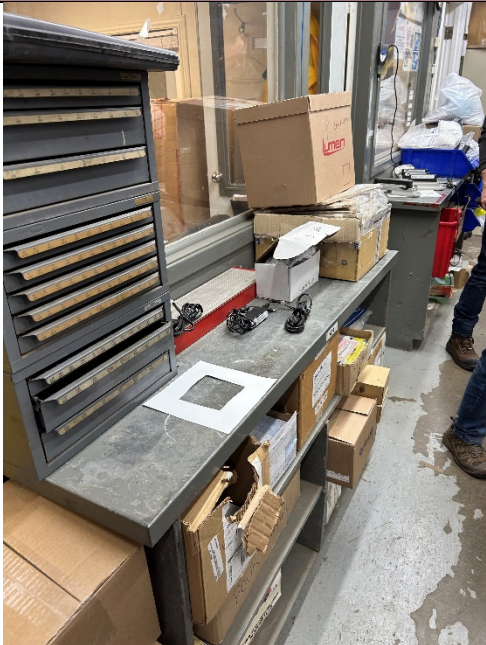
| ENDROIT DE PRÉLÈVEMENT<br><br>N° ÉCHANTILLON | CONTAMINATION DE SURFACE<br>( $\mu\text{G}/100\text{ CM}^2$ ) | PHOTO OÙ LE FROTTIS A ÉTÉ PRÉLEVÉ |
|---|---|---|
| Dessus étagère – Dans le magasin<br>91059690 | 673 | |

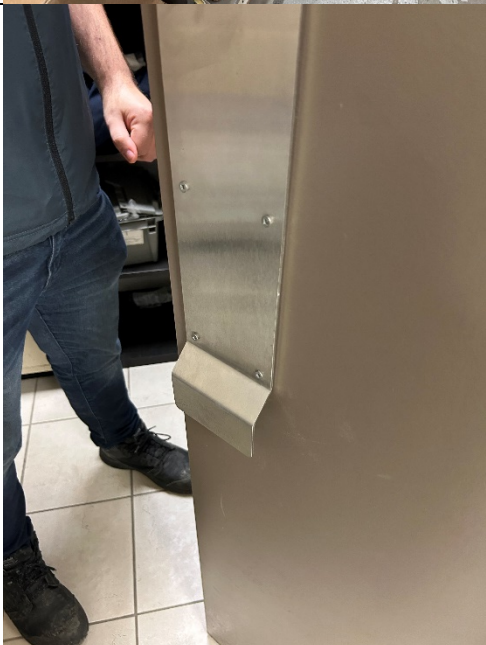
| ENDROIT DE PRÉLÈVEMENT<br><br>N° ÉCHANTILLON | CONTAMINATION DE SURFACE<br>( $\mu\text{G}/100\text{ CM}^2$ ) | PHOTO OÙ LE FROTTIS A ÉTÉ PRÉLEVÉ |
|---|---|---|
| Porte – Salle de bain des femmes<br>91059707 | 127 | |

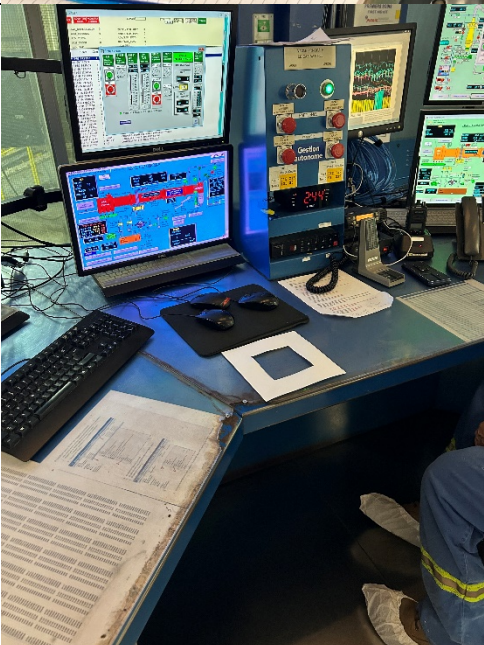
| ENDROIT DE PRÉLÈVEMENT<br><br>N° ÉCHANTILLON | CONTAMINATION DE SURFACE<br>(µG/100 CM <sup>2</sup> ) | PHOTO OÙ LE FROTTIS A ÉTÉ PRÉLEVÉ |
|---|---|---|
| Bureau – Salle des opérateurs des fours<br>91059709 | 11,5 | |

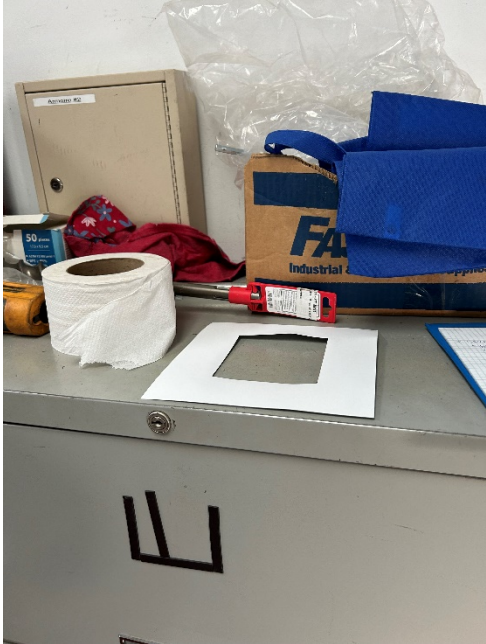
| ENDROIT DE<br>PRÉLÈVEMENT<br><br>N° ÉCHANTILLON | CONTAMINATION<br>DE SURFACE<br>(µG/100 CM <sup>2</sup> ) | PHOTO OÙ LE FROTTIS A ÉTÉ PRÉLEVÉ |
|---|---|---|
| Dessus de classeur –<br>Salle des superviseurs<br>aux fours<br>91059711 | 105 | |

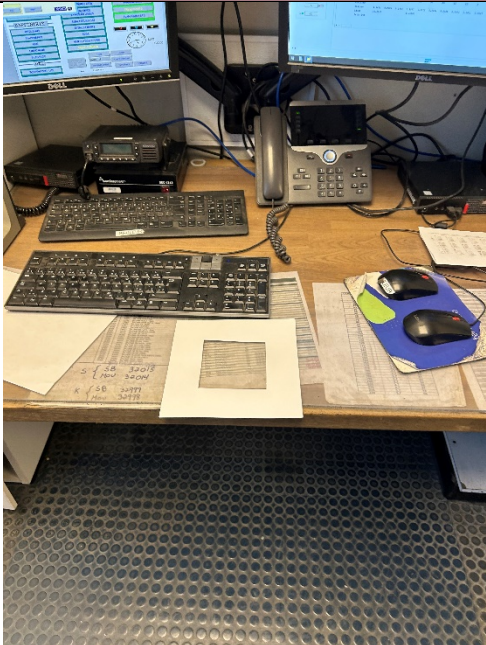
| ENDROIT DE PRÉLÈVEMENT<br><br>N° ÉCHANTILLON | CONTAMINATION DE SURFACE<br>( $\mu\text{G}/100\text{ CM}^2$ ) | PHOTO OÙ LE FROTTIS A ÉTÉ PRÉLEVÉ |
|---|---|---|
| Bureau – Salle des opérateurs de la raffinerie<br>91059712 | 169 | |

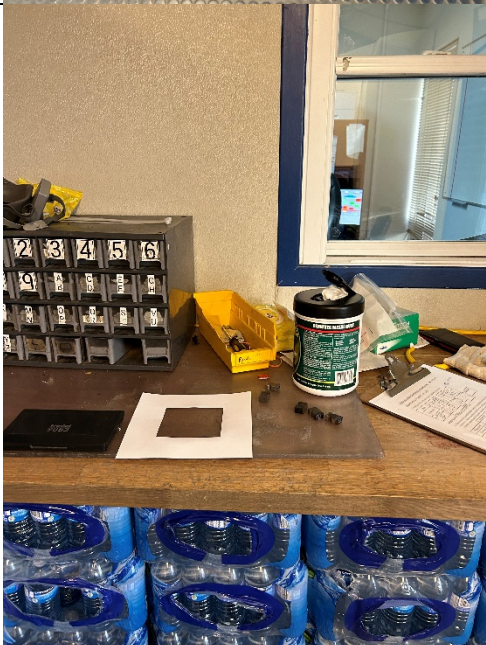
| ENDROIT DE PRÉLÈVEMENT<br><br>N° ÉCHANTILLON | CONTAMINATION DE SURFACE<br>( $\mu\text{G}/100\text{ CM}^2$ ) | PHOTO OÙ LE FROTTIS A ÉTÉ PRÉLEVÉ |
|---|---|---|
| Comptoir – Salle des opérateurs à la raffinerie<br>91059713 | 963 | |

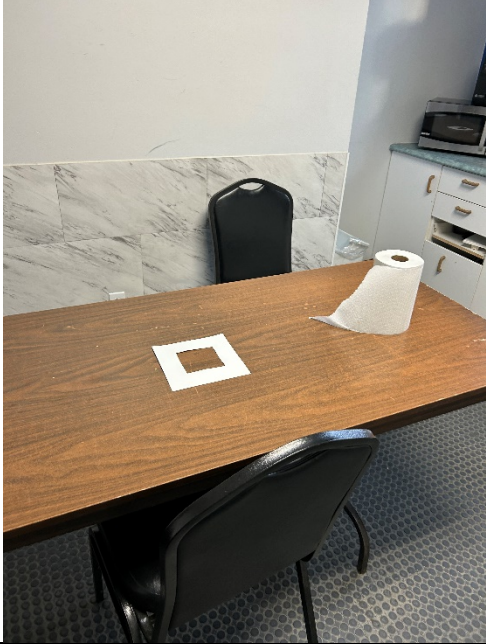
| ENDROIT DE PRÉLÈVEMENT<br><br>N° ÉCHANTILLON | CONTAMINATION DE SURFACE<br>( $\mu\text{G}/100\text{ CM}^2$ ) | PHOTO OÙ LE FROTTIS A ÉTÉ PRÉLEVÉ |
|---|---|---|
| Table – Cuisine à la raffinerie<br>91059716 | 120 | |
