## AUDITS 360

Dans le but d'assurer la qualité de nos installations, le projet des Audits 360 a été mis sur pied. Ce projet consiste à effectuer une série d'inspections visuelles dans tous les bâtiments (CHSLD, CLSC et CI) afin d'illustrer les conditions existantes ainsi que les éléments à améliorer. L'information recueillie sur place est mise sous forme de rapport afin de donner un aperçu rapide des corrections à apporter.

| RENSEIGNEMENTS GÉNÉRAUX DU BÂTIMENT VISITÉ | |
| Nom du bâtiment: | Campus de Saint-Hyacinthe |

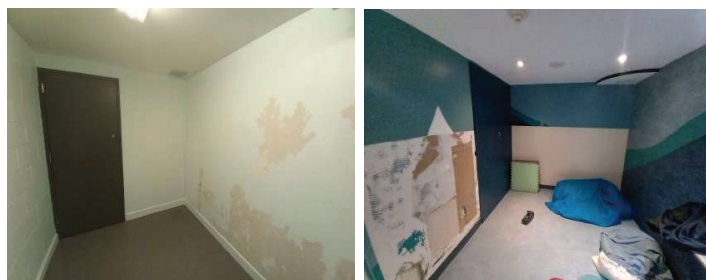
SALLES RETRAIT/D'APAISEMENT

Les endroits où les murs constituent un enjeu sont dans les locaux de retraits ainsi qu'au périmètre des douches/salles de bain.

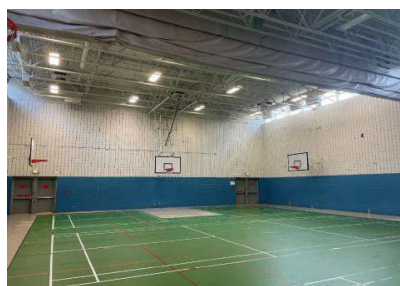
F-008 Gymnase

Les planchers sont majoritairement en bon état et faits de lastrico. De préférence, un recouvrement uniforme et qui assure le confort optimal, fait en vinyle ou similaire est recommandé dans des chambres et salles de classes. Une marche fendue dans le gymnase est à réparer/reconstruire.

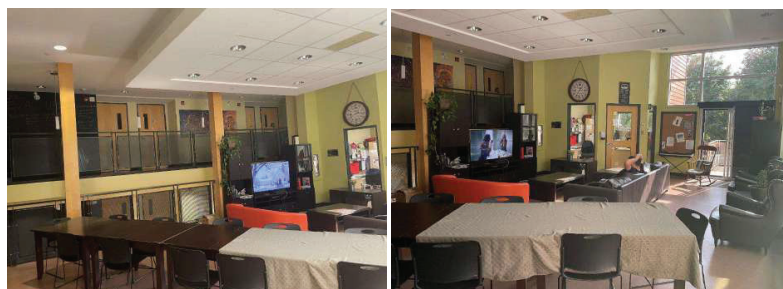
SALLE COMMUNE/SALLE À MANGER

Le luminaire n'est pas de la DEL. Nous recommandons de changer l'éclairage existant pour de la DEL éventuellement.  
Manque une lampe au plafond (brisée) dans l'aire commune. À ajouter.
